認證編號 CPF09902263001

車輛資料 Vehicle Information

廠牌 Make	TOYOTA
車型 Model	WISH
年份 Year	2013/02
排氣量 Displacement	1,987
車身號碼 VIN	ZGE21~605****
引擎號碼 Engine Number	***B0804**
現況實車里程 Mileage (僅揭露, 不具保證效力)	149,468

車輛認證總結報告 Vehicle Inspection Findings

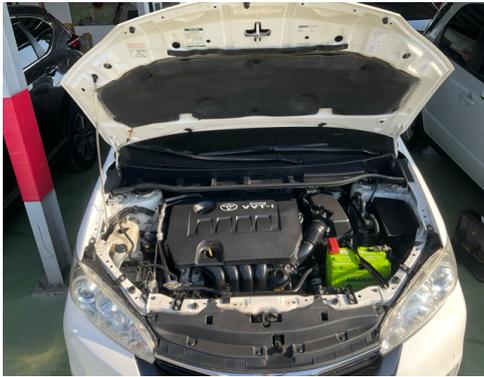
引擎室

1. 運轉時有無冒藍白煙、黑煙	正常	2. 水溫錶(燈)有無異常顯示	正常
3. 警告指示燈有無異常作動	正常	4. 機油油量、油質有無異常	正常
5. 外觀有無漏油/水跡象	正常	6. 運轉時有無抖動或異常聲響	正常
7. 外觀有無修補或龜裂跡象	正常	8. 冷卻風扇作動有無異常	正常
9. 加速有無不順暢或無法加速	正常	10. 高速運轉有無異常聲響	正常
11. 冷卻水有無添加防鏽劑	正常

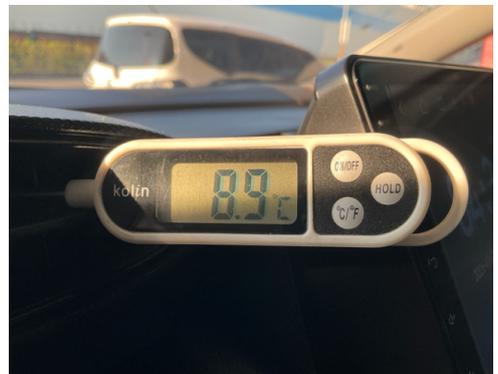
空調溫度

1. 檢查室外氣溫	31°C	2. 後空調冷氣作動中央出風口溫度	無此項目
3. 冷凝器散熱風扇有無運轉異常	正常	4. 前空調冷氣A/C開關燈號	正常
5. 前空調風速開關各段風速	正常	6. 前空調冷氣作動中央出風口溫度	9°C
7. 後空調冷氣A/C開關燈號	無此項目	8. 後空調風速開關各段風速	無此項目
