認證編號 CPF09902263013

## 車輛資料 Vehicle Information

## 車輛認證總結報告 Vehicle Inspection Findings

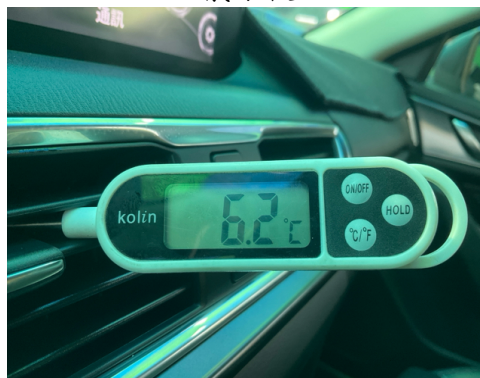
空調溫度

| 5. 前空調風速開關各段風速 | 正常 | 6. 前空調冷氣作動中央出風口溫度 | 6°C |
