認證編號 CPF09902263014

## 車輛資料 Vehicle Information

## 車輛認證總結報告 Vehicle Inspection Findings

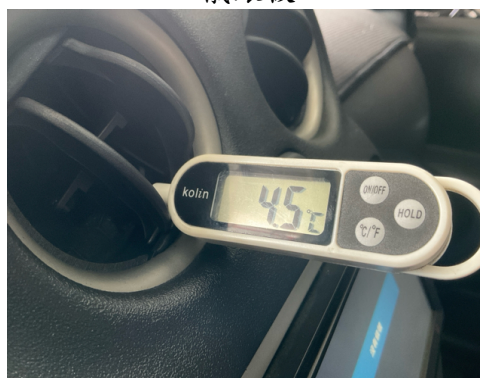
空調溫度

| 5. 前空調風速開關各段風速 | 正常 | 6. 前空調冷氣作動中央出風口溫度 | 5°C |
