# YES 車輛認證書

認證編號 CPF09902263015

| 廠牌 Make | FORD |
| 車型 Model | KUGA |

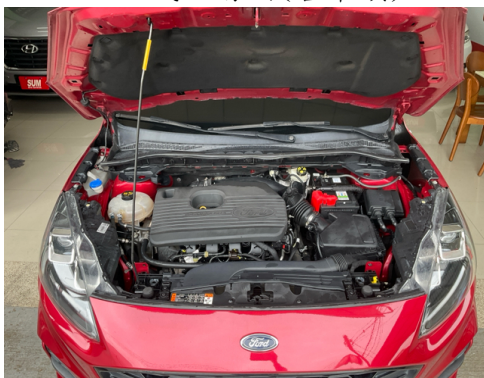
引擎室

| 5. 外觀有無漏油/水跡象 | 正常 | 6. 運轉時有無抖動或異常聲響 | 正常 |

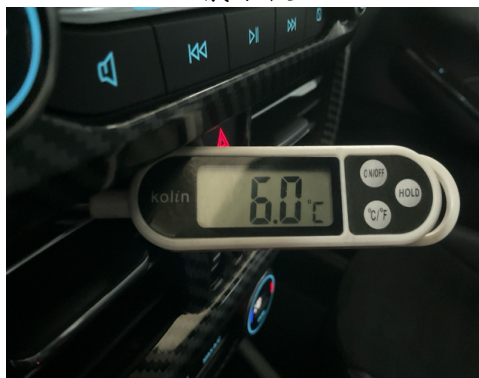
空調溫度

| 5. 前空調風速開關各段風速 | 正常 | 6. 前空調冷氣作動中央出風口溫度 | 6°C |
