認證編號 CPF09902263016

## 車輛資料 Vehicle Information

## 車輛認證總結報告 Vehicle Inspection Findings

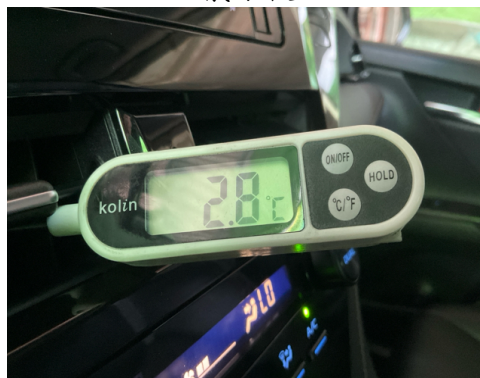
空調溫度

| 5. 前空調風速開關各段風速 | 正常 | 6. 前空調冷氣作動中央出風口溫度 | 3°C |
