YES 車輛認證書

認證編號 CPF09902263019

廠牌 Make	SUZUKI
車型 Model	SWIFT
年份 Year	2023/04
排氣量 Displacement	1,197
車身號碼 VIN	JSAAZCA3S0058****
引擎號碼 Engine Number	無引擎號碼
現況實車里程 Mileage (僅揭露, 不具保證效力)	56,179

車輛認證總結報告 Vehicle Inspection Findings

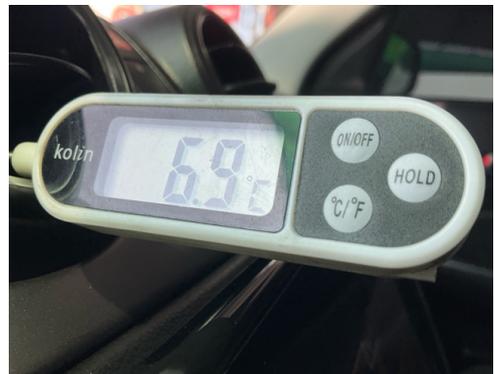
空調溫度

1. 檢查室外氣溫	26°C	2. 後空調冷氣作動中央出風口溫度	無此項目
3. 冷凝器散熱風扇有無運轉異常	正常	4. 前空調冷氣A/C開關燈號	正常
5. 前空調風速開關各段風速	正常	6. 前空調冷氣作動中央出風口溫度	7°C
7. 後空調冷氣A/C開關燈號	無此項目	8. 後空調風速開關各段風速	無此項目
