# YES 車輛認證書

認證編號 CPF09902263020

| 車型 Model | ELANTRA |

## 車輛認證總結報告 Vehicle Inspection Findings

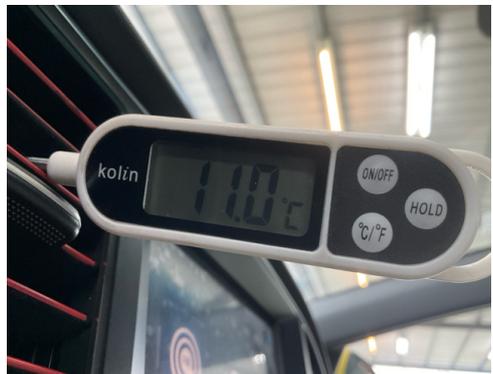
空調溫度

| 5. 前空調風速開關各段風速 | 正常 | 6. 前空調冷氣作動中央出風口溫度 | 11°C |
