YES 車輛認證書

認證編號 CPF09902263024

| 廠牌 Make | TOYOTA |
| 車型 Model | VIOS |

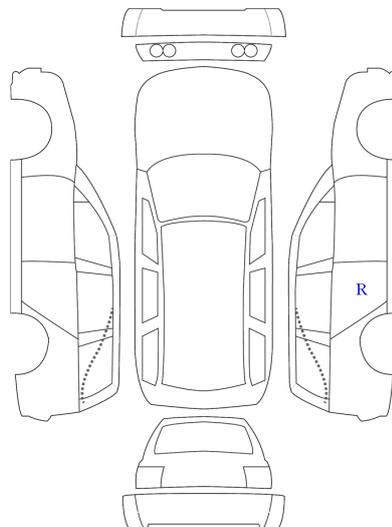
車體外觀圖

本車引擎號碼無異常。 **S** 鈹件鏽蝕、斑剝或鏽穿
本車車身號碼無異常。 **B** 受損面積約一個拳頭(含)以上
本車輛無泡水跡象。 **R** 鈹件校正痕跡
本車體骨架結構無修復跡象。 **X** 更換
