YES 車輛認證書

認證編號 CPF09902263027

車輛資料 Vehicle Information

車輛認證總結報告 Vehicle Inspection Findings

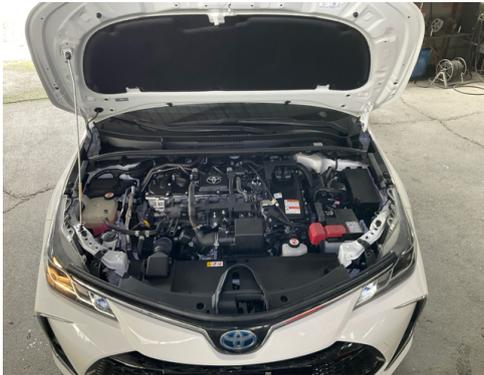
引擎室

1. 運轉時有無冒藍白煙、黑煙	正常	2. 水溫錶(燈)有無異常顯示	正常
3. 警告指示燈有無異常作動	正常	4. 機油油量、油質有無異常	正常
5. 外觀有無漏油/水跡象	正常	6. 運轉時有無抖動或異常聲響	正常
7. 外觀有無修補或龜裂跡象	正常	8. 冷卻風扇作動有無異常	正常
9. 加速有無不順暢或無法加速	正常	10. 高速運轉有無異常聲響	正常
11. 冷卻水有無添加防鏽劑	正常

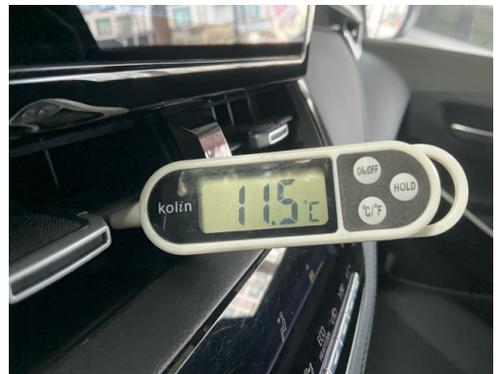
空調溫度

1. 檢查室外氣溫	21°C	2. 後空調冷氣作動中央出風口溫度	無此項目
3. 冷凝器散熱風扇有無運轉異常	正常	4. 前空調冷氣A/C開關燈號	正常
5. 前空調風速開關各段風速	正常	6. 前空調冷氣作動中央出風口溫度	11°C
7. 後空調冷氣A/C開關燈號	無此項目	8. 後空調風速開關各段風速	無此項目
