認證編號 CPF09902263028

## 車輛資料 Vehicle Information

## 車輛認證總結報告 Vehicle Inspection Findings

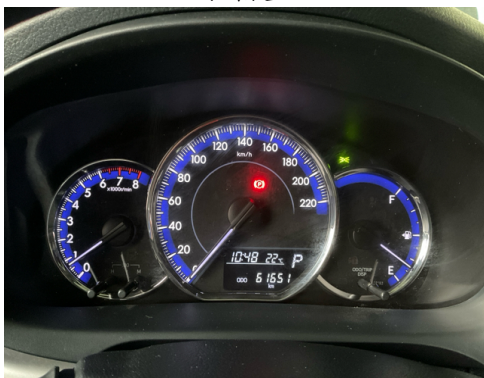
| 現況實車里程 Mileage<br>(僅揭露，不具保證效力) | 61,651 |

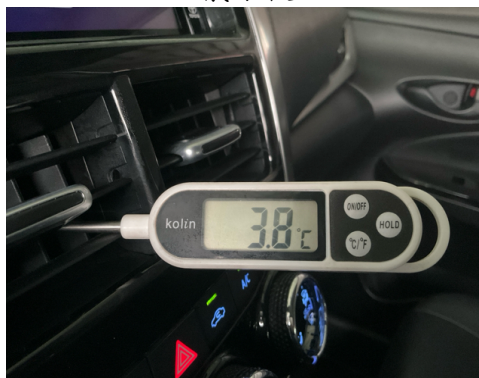
空調溫度

| 5. 前空調風速開關各段風速 | 正常 | 6. 前空調冷氣作動中央出風口溫度 | 4°C |
