認證編號 CPF09902263030

## 車輛資料 Vehicle Information

## 車輛認證總結報告 Vehicle Inspection Findings

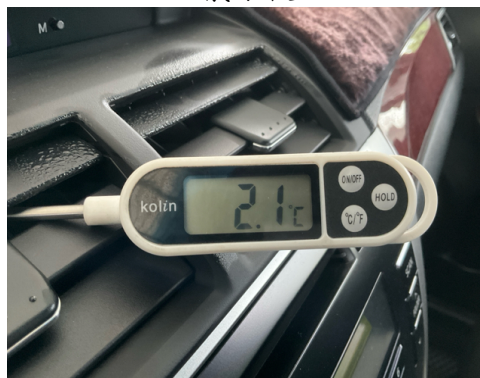
空調溫度

| 5. 前空調風速開關各段風速 | 正常 | 6. 前空調冷氣作動中央出風口溫度 | 2°C |
