YES 車輛認證書

認證編號 CPF09902263032

廠牌 Make	NISSAN
車型 Model	JUKE
年份 Year	2021/06
排氣量 Displacement	999
車身號碼 VIN	SJNFAAF16Z112****
引擎號碼 Engine Number	無引擎號碼
現況實車里程 Mileage (僅揭露, 不具保證效力)	92, 211

車輛認證總結報告 Vehicle Inspection Findings

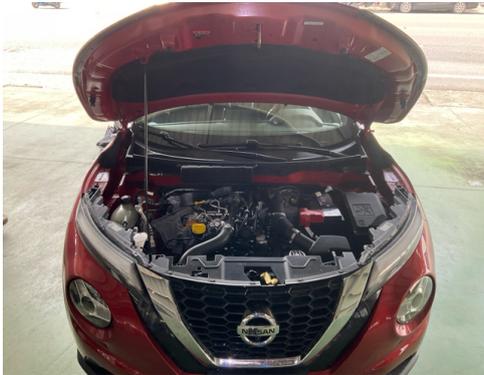
引擎室

1. 運轉時有無冒藍白煙、黑煙	正常	2. 水溫錶(燈)有無異常顯示	正常
3. 警告指示燈有無異常作動	正常	4. 機油油量、油質有無異常	正常
5. 外觀有無漏油/水跡象	正常	6. 運轉時有無抖動或異常聲響	正常
7. 外觀有無修補或龜裂跡象	正常	8. 冷卻風扇作動有無異常	正常
9. 加速有無不順暢或無法加速	正常	10. 高速運轉有無異常聲響	正常
11. 冷卻水有無添加防鏽劑	正常

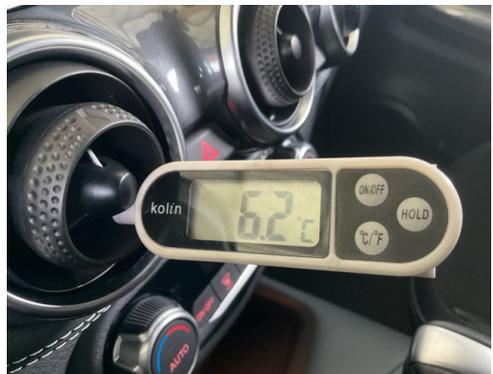
空調溫度

1. 檢查室外氣溫	29°C	2. 後空調冷氣作動中央出風口溫度	無此項目
3. 冷凝器散熱風扇有無運轉異常	正常	4. 前空調冷氣A/C開關燈號	正常
5. 前空調風速開關各段風速	正常	6. 前空調冷氣作動中央出風口溫度	6°C
7. 後空調冷氣A/C開關燈號	無此項目	8. 後空調風速開關各段風速	無此項目
