認證編號 CPF09902263039

## 車輛資料 Vehicle Information

## 車輛認證總結報告 Vehicle Inspection Findings

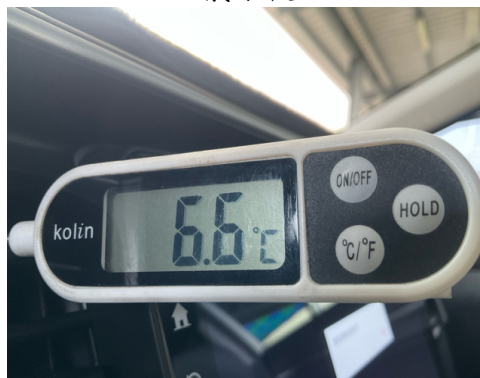
空調溫度

| 5. 前空調風速開關各段風速 | 正常 | 6. 前空調冷氣作動中央出風口溫度 | 7°C |
