認證編號 CPF09902263040

## 車輛資料 Vehicle Information

## 車輛認證總結報告 Vehicle Inspection Findings

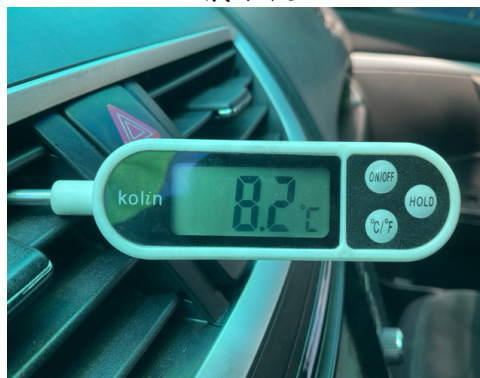
空調溫度

| 5. 前空調風速開關各段風速 | 正常 | 6. 前空調冷氣作動中央出風口溫度 | 8°C |
