# YES 車輛認證書

認證編號 CPF09902263041

| 廠牌 Make | NISSAN |
| 車型 Model | X-TRAIL |

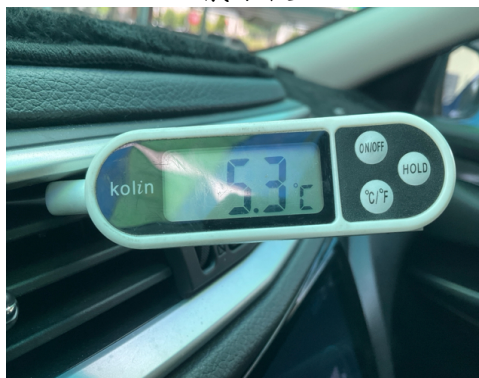
空調溫度

| 5. 前空調風速開關各段風速 | 正常 | 6. 前空調冷氣作動中央出風口溫度 | 5°C |
