# YES 車輛認證書

認證編號 CPF09902263042

| 廠牌 Make | SUZUKI |
| 車型 Model | BALENO |

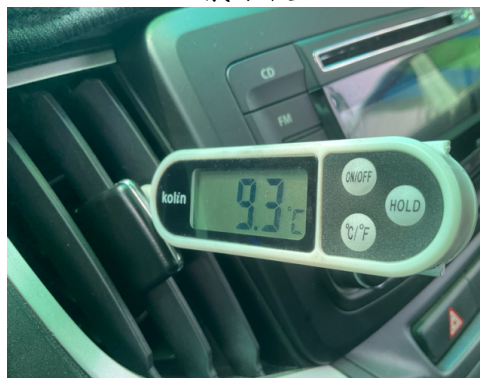
空調溫度

| 5. 前空調風速開關各段風速 | 正常 | 6. 前空調冷氣作動中央出風口溫度 | 9°C |
