認證編號 CPF09902263045

## 車輛資料 Vehicle Information

## 車輛認證總結報告 Vehicle Inspection Findings

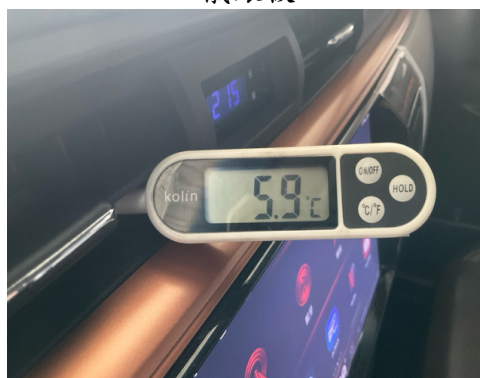
空調溫度

| 5. 前空調風速開關各段風速 | 正常 | 6. 前空調冷氣作動中央出風口溫度 | 6°C |
