認證編號 CPF09902263052

## 車輛資料 Vehicle Information

## 車輛認證總結報告 Vehicle Inspection Findings

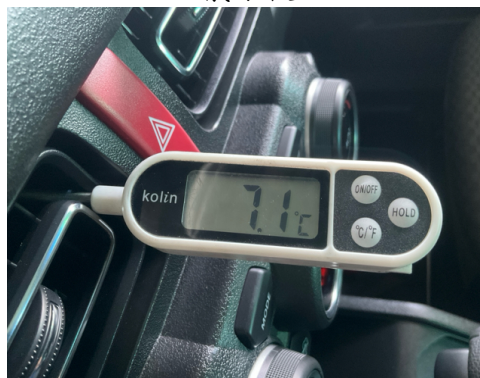
空調溫度

| 5. 前空調風速開關各段風速 | 正常 | 6. 前空調冷氣作動中央出風口溫度 | 7°C |
