認證編號 CPF09902263053

車輛資料 Vehicle Information

廠牌 Make	BENZ
車型 Model	SLK-CLASS
年份 Year	2005/03
排氣量 Displacement	1,796
車身號碼 VIN	WDB1714421F07****
引擎號碼 Engine Number	***944306049**
現況實車里程 Mileage (僅揭露, 不具保證效力)	255,786

車輛認證總結報告 Vehicle Inspection Findings

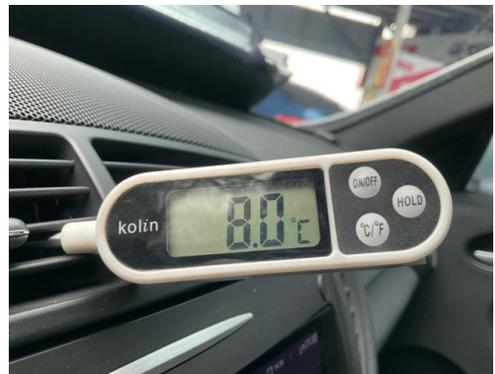
空調溫度

1. 檢查室外氣溫	25°C	2. 後空調冷氣作動中央出風口溫度	無此項目
3. 冷凝器散熱風扇有無運轉異常	正常	4. 前空調冷氣A/C開關燈號	正常
5. 前空調風速開關各段風速	正常	6. 前空調冷氣作動中央出風口溫度	8°C
7. 後空調冷氣A/C開關燈號	無此項目	8. 後空調風速開關各段風速	無此項目
