YES 車輛認證書

認證編號 CPF09902263054

廠牌 Make	HYUNDAI
車型 Model	TUCSON
年份 Year	2016/10
排氣量 Displacement	1,995
車身號碼 VIN	RFHJW81ABGS00****
引擎號碼 Engine Number	***AGU5034**
現況實車里程 Mileage (僅揭露, 不具保證效力)	139,104

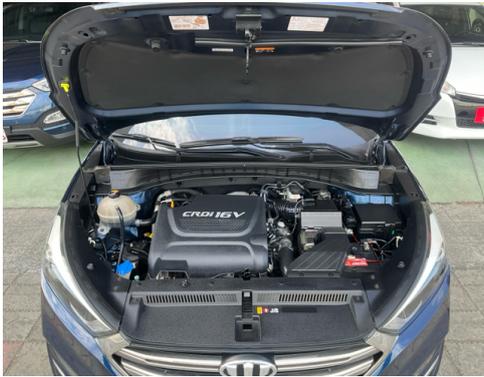
引擎室

1. 運轉時有無冒藍白煙、黑煙	正常	2. 水溫錶(燈)有無異常顯示	正常
3. 警告指示燈有無異常作動	正常	4. 機油油量、油質有無異常	正常
5. 外觀有無漏油/水跡象	正常	6. 運轉時有無抖動或異常聲響	正常
7. 外觀有無修補或龜裂跡象	正常	8. 冷卻風扇作動有無異常	正常
9. 加速有無不順暢或無法加速	正常	10. 高速運轉有無異常聲響	正常
11. 冷卻水有無添加防鏽劑	正常

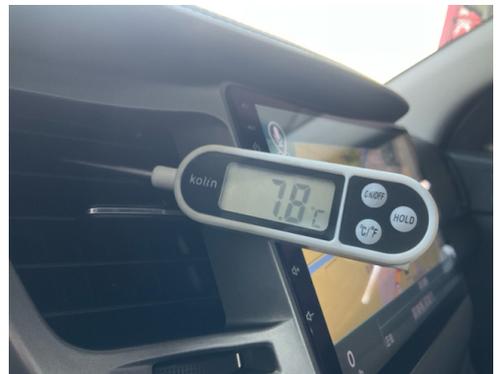
空調溫度

1. 檢查室外氣溫	21°C	2. 後空調冷氣作動中央出風口溫度	無此項目
3. 冷凝器散熱風扇有無運轉異常	正常	4. 前空調冷氣A/C開關燈號	正常
5. 前空調風速開關各段風速	正常	6. 前空調冷氣作動中央出風口溫度	8°C
7. 後空調冷氣A/C開關燈號	無此項目	8. 後空調風速開關各段風速	無此項目
