# YES 車輛認證書

認證編號 CPF20054226142

| 廠牌 Make | VOLVO |
| 車型 Model | V60 |

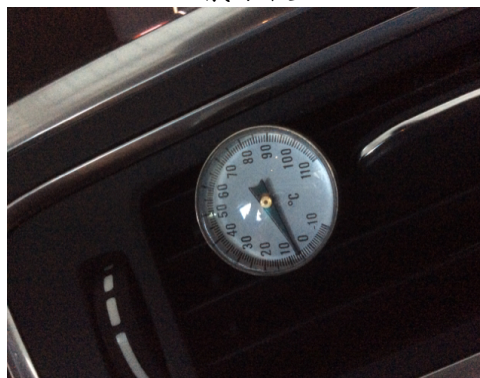
空調溫度

| 查定項目 Inspection Item | 有無異常狀況 Findings | | 備註事項 |
|---|---|---|---|
| 前空調冷氣作動中央出風口溫度 | 6°C | | |
