# YES 車輛認證書

認證編號 CPF20054228099

| 廠牌 Make | VW |
| 車型 Model | POLO |

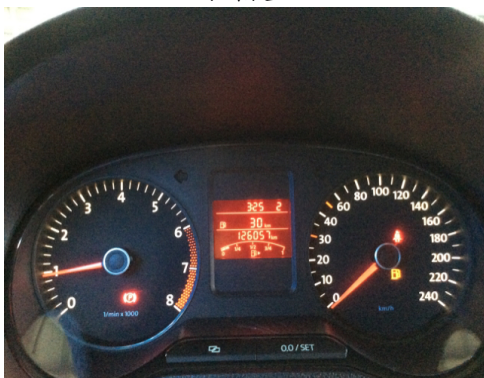
| 現況實車里程 Mileage<br>(僅揭露，不具保證效力) | 126,057 |

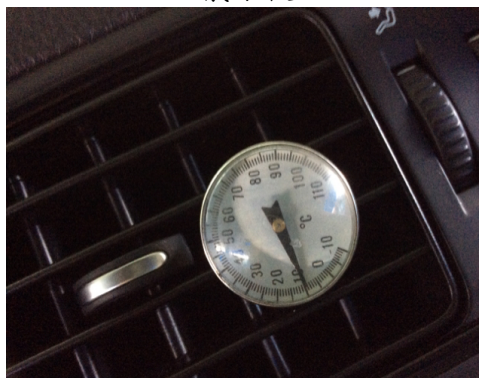
空調溫度

| 查定項目 Inspection Item | 有無異常狀況 Findings | | 備註事項 |
|---|---|---|---|
| 前空調冷氣作動中央出風口溫度 | 10 °C | | |
