**認證編號** CPF20054228116

### 車輛資料 Vehicle Information

廠牌 Make	MITSUBISHI
車型 Model	VARICA
年份 Year	2007/10
排氣量 Displacement	1,198
車身號碼 VIN	***74**
引擎號碼 Engine Number	***SC0734**
現況實車里程 Mileage (僅揭露, 不具保證效力)	307,676

### 車輛認證總結報告 Vehicle Inspection Findings

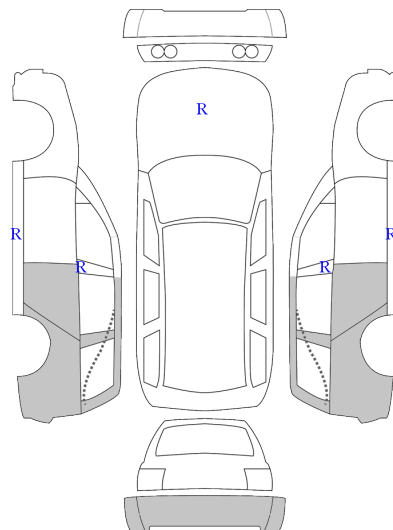
車體外觀圖

本車引擎號碼無異常。 **S** 鈹件鏽蝕、斑剝或鏽穿  
 本車車身號碼無異常。 **B** 受損面積約一個拳頭(含)以上  
 本車輛無泡水跡象。 **R** 鈹件校正痕跡  
 本車體骨架結構無修復跡象。 **X** 更換

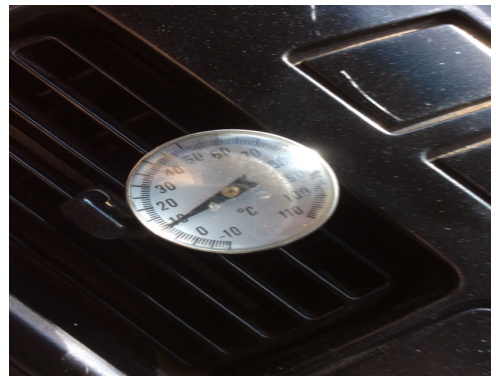
空調溫度

查定項目 Inspection Item	有無異常狀況 Findings		備註事項
檢查室外氣溫		31 °C	
前空調風速開關各段風速	<input type="radio"/> 有	<input checked="" type="radio"/> 無	
後空調風速開關各段風速			無此項目
前空調冷氣A/C開關燈號	<input type="radio"/> 有	<input checked="" type="radio"/> 無	
後空調冷氣A/C開關燈號			無此項目
前空調冷氣作動中央出風口溫度		10 °C	
後空調冷氣作動中央出風口溫度			無此項目
冷凝器散熱風扇有無運轉異常	<input type="radio"/> 有	<input checked="" type="radio"/> 無
