# YES 車輛認證書

認證編號 CPF20054229044

| 廠牌 Make | BMW |
| 車型 Model | 3 SERIES |

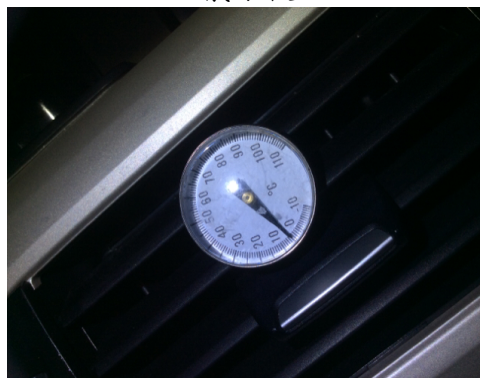
空調溫度

| 查定項目 Inspection Item | 有無異常狀況 Findings | | 備註事項 |
|---|---|---|---|
| 前空調冷氣作動中央出風口溫度 | 5 °C | | |
