# YES 車輛認證書

認證編號 CPF20054229085

| 車型 Model | GOLF |

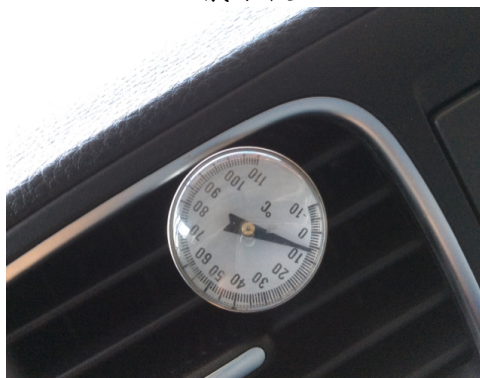
空調溫度

| 查定項目 Inspection Item | 有無異常狀況 Findings | | 備註事項 |
|---|---|---|---|
| 前空調冷氣作動中央出風口溫度 | 7°C | | |
