# YES 車輛認證書

認證編號 CPF2005422A117

| 廠牌 Make | MASERATI |
| 車型 Model | QUATTROPORTE |

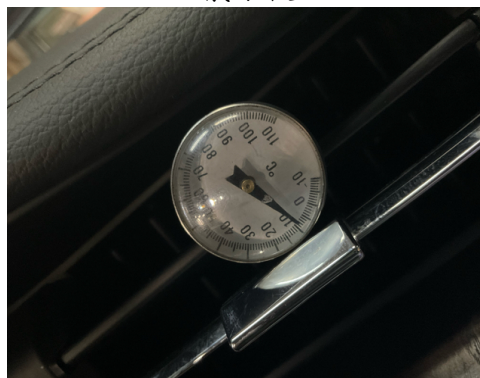
空調溫度

| 查定項目 Inspection Item | 有無異常狀況 Findings | | 備註事項 |
|---|---|---|---|
| 前空調冷氣作動中央出風口溫度 | 9 °C | | |
