# YES 車輛認證書

認證編號 CPF2005422B078

| 車型 Model | TUCSON |

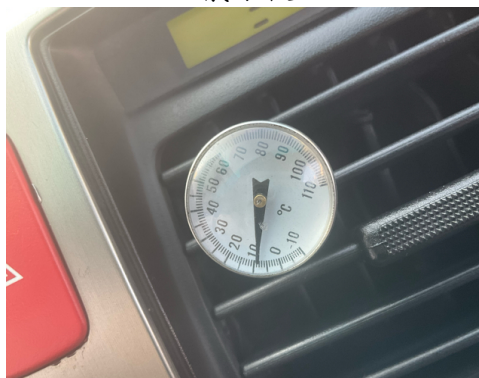
空調溫度

| 查定項目 Inspection Item | 有無異常狀況 Findings | | 備註事項 |
|---|---|---|---|
| 前空調冷氣作動中央出風口溫度 | | 9°C | |
