認證編號 CPF2005422C162

## 車輛資料 Vehicle Information

## 車輛認證總結報告 Vehicle Inspection Findings

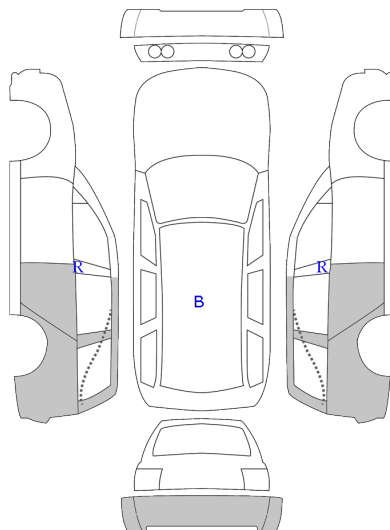
車體外觀圖

④ 鈑件鏽蝕、斑剝或鏽穿

B 受損面積約一個拳頭(含)以上

R 鈑件校正痕跡

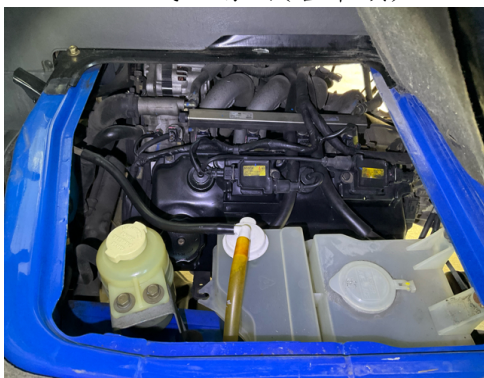
引擎室

| 查定項目 Inspection Item | 有無異常狀況 Findings | | 備註事項 |
|---|---|---|---|
| 運轉時有無抖動或異常聲響 | <input checked="" type="radio"/> 有 | <input type="radio"/> 無 | |
