# YES 車輛認證書

認證編號 CPF2005422C173

| 廠牌 Make | TOYOTA |
| 車型 Model | ALTIS |

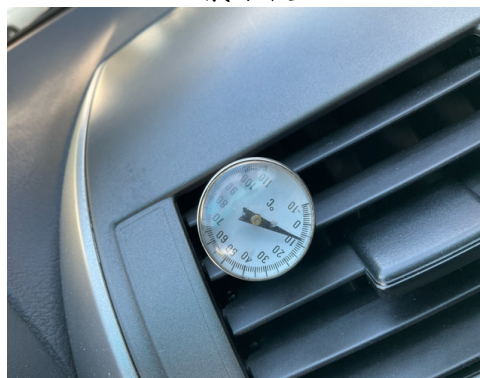
空調溫度

| 查定項目 Inspection Item | 有無異常狀況 Findings | | 備註事項 |
|---|---|---|---|
| 前空調冷氣作動中央出風口溫度 | 8 °C | | |
