認證編號 CPF20054231017

## 車輛資料 Vehicle Information

## 車輛認證總結報告 Vehicle Inspection Findings

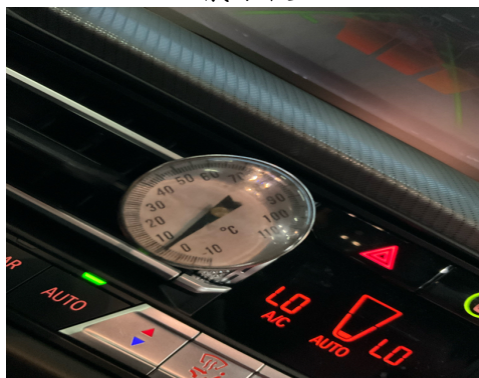
空調溫度

| 查定項目 Inspection Item | 有無異常狀況 Findings | | 備註事項 |
|---|---|---|---|
| 前空調冷氣作動中央出風口溫度 | 6 °C | | |
