# YES 車輛認證書

認證編號 CPF20054231150

| 車型 Model | MAZDA3 |
| 年份 Year | 2010/11 |

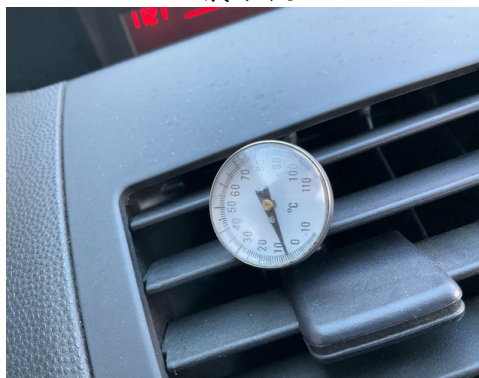
空調溫度

| 查定項目 Inspection Item | 有無異常狀況 Findings | | 備註事項 |
|---|---|---|---|
| 前空調冷氣作動中央出風口溫度 | 7°C | | |
