# YES 車輛認證書

認證編號 CPF20054233073

| 廠牌 Make | MITSUBISHI |
| 車型 Model | CANTER |

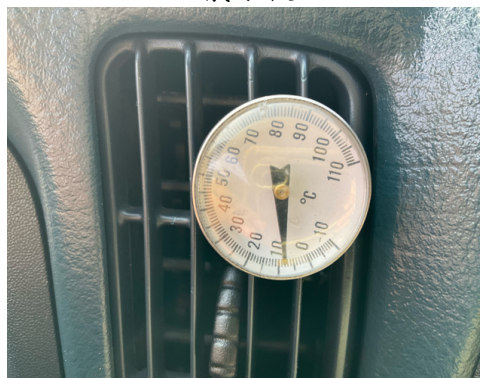
空調溫度

| 查定項目 Inspection Item | 有無異常狀況 Findings | | 備註事項 |
|---|---|---|---|
| 前空調冷氣作動中央出風口溫度 | | 8°C | |
