# YES 車輛認證書

認證編號 CPF20054233120

| 廠牌 Make | NISSAN |
| 車型 Model | TEANA |

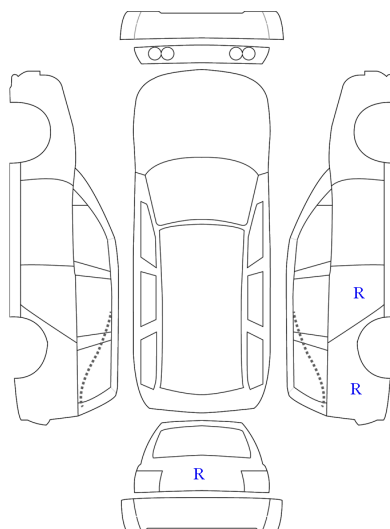
車體外觀圖

④ 鈑件鏽蝕、斑剝或鏽穿

B 受損面積約一個拳頭(含)以上

R 鈑件校正痕跡

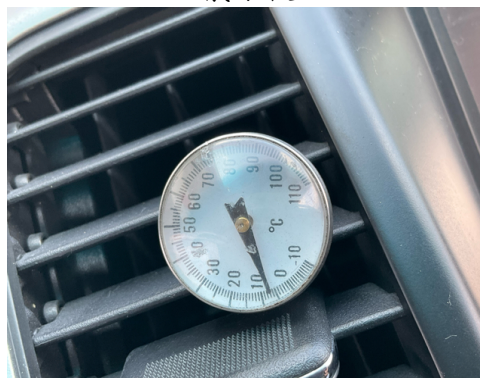
空調溫度

| 查定項目 Inspection Item | 有無異常狀況 Findings | | 備註事項 |
|---|---|---|---|
| 前空調冷氣作動中央出風口溫度 | 7°C | | |
