# YES 車輛認證書

認證編號 CPF20054235129

| 廠牌 Make | LUXGEN |
| 車型 Model | M7 |

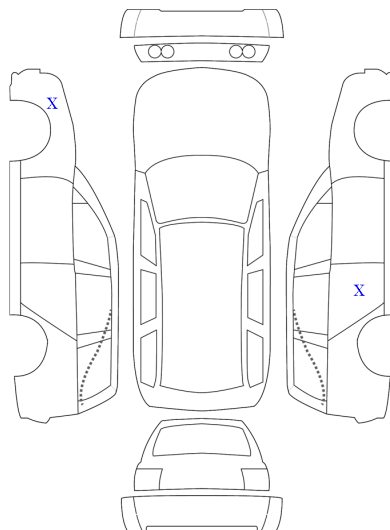
車體外觀圖

本車體骨架結構無修復跡象。 X 更換

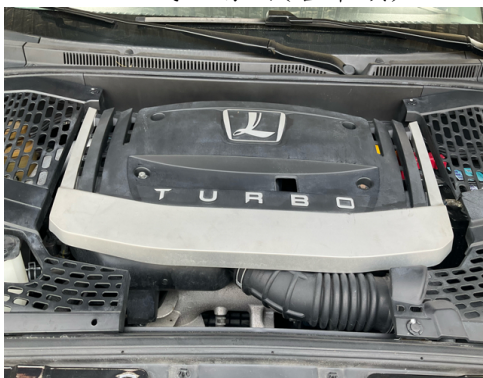
引擎室

| 查定項目 Inspection Item | 有無異常狀況 Findings | | 備註事項 |
|---|---|---|---|
| 外觀有無漏油/水跡象 | <input type="radio"/> 有 | <input checked="" type="radio"/> 無 | |

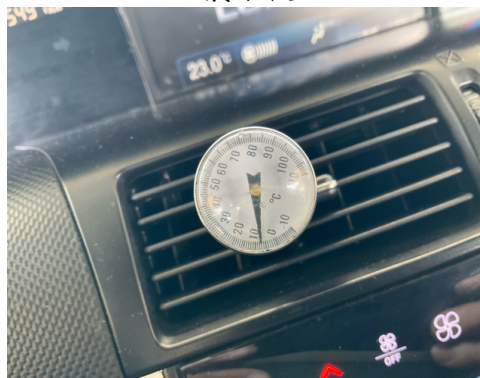
空調溫度

| 查定項目 Inspection Item | 有無異常狀況 Findings | | 備註事項 |
|---|---|---|---|
| 前空調冷氣作動中央出風口溫度 | 8°C | | |
