# YES 車輛認證書

認證編號 CPF20054235176

## 車輛資料 Vehicle Information

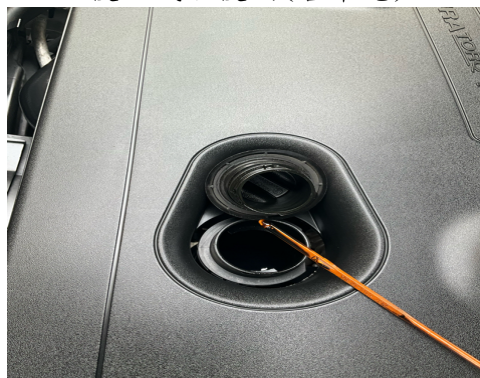
機油蓋

| 查定項目 Inspection Item | 有無異常狀況 Findings | | 備註事項 |
|---|---|---|---|
| 機油油量、油質有無異常 | <input type="radio"/> 有 | <input checked="" type="radio"/> 無 | |

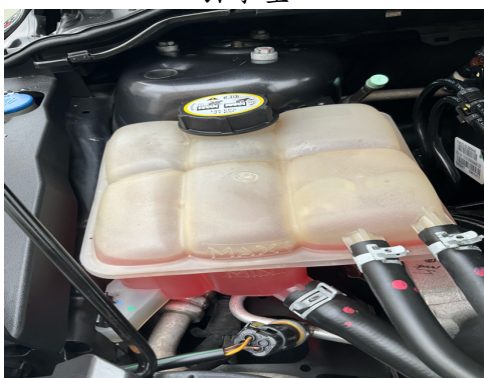
水箱蓋

| 查定項目 Inspection Item | 有無異常狀況 Findings | | 備註事項 |
|---|---|---|---|
| 冷卻水有無添加防鏽劑 | <input type="radio"/> 有 | <input checked="" type="radio"/> 無 | |

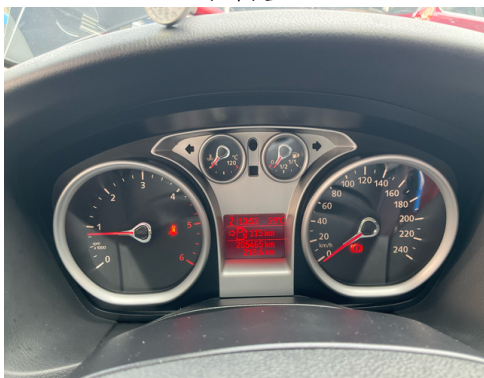
| 現況實車里程 Mileage<br>(僅揭露，不具保證效力) | 205,465 |

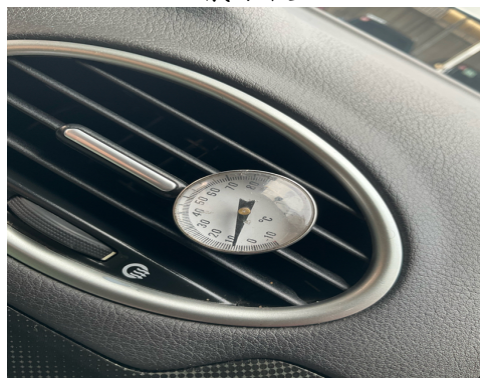
空調溫度

| 查定項目 Inspection Item | 有無異常狀況 Findings | | 備註事項 |
|---|---|---|---|
| 前空調冷氣作動中央出風口溫度 | 9°C | | |
