# YES 車輛認證書

認證編號 CPF20054236108

| 廠牌 Make | BMW |
| 車型 Model | 5 SERIES |

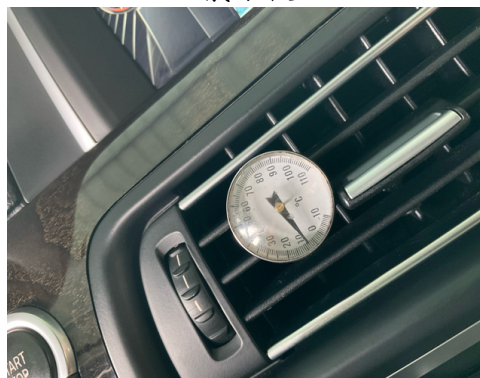
空調溫度

| 查定項目 Inspection Item | 有無異常狀況 Findings | | 備註事項 |
|---|---|---|---|
| 前空調冷氣作動中央出風口溫度 | 8 °C | | |
