# YES 車輛認證書

受檢測車輛通過YES認證鑑定標準  
This vehicle has passed the YES Evaluation Standard

認證編號 CPF20054236139

| 車型 Model | ODYSSEY |

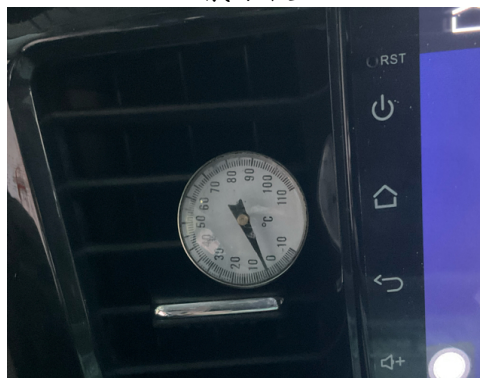
空調溫度

| 查定項目 Inspection Item | 有無異常狀況 Findings | | 備註事項 |
|---|---|---|---|
| 檢查室外氣溫 | 32°C | | |
| 後空調冷氣作動中央出風口溫度 | 7°C | | |
| 前空調冷氣作動中央出風口溫度 | 5°C | | |
