# YES 車輛認證書

認證編號 CPF20054237078

| 廠牌 Make | MITSUBISHI |
| 車型 Model | LANCER FORTIS |

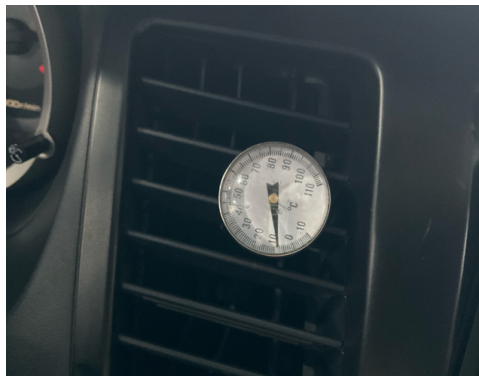
空調溫度

| 查定項目 Inspection Item | 有無異常狀況 Findings | | 備註事項 |
|---|---|---|---|
| 前空調冷氣作動中央出風口溫度 | | 8 °C | |
