# YES 車輛認證書

認證編號 CPF20054237102

| 廠牌 Make | BENZ |
| 車型 Model | GLE-CLASS |

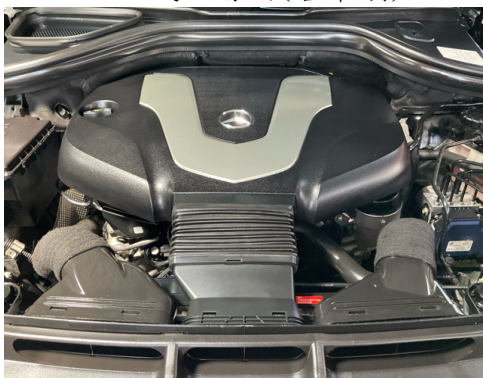
引擎室

| 查定項目 Inspection Item | 有無異常狀況 Findings | | 備註事項 |
|---|---|---|---|
| 外觀有無漏油/水跡象 | <input checked="" type="radio"/> 有 | <input type="radio"/> 無 | |
| 冷卻風扇作動有無異常 | <input checked="" type="radio"/> 有 | <input type="radio"/> 無 | |

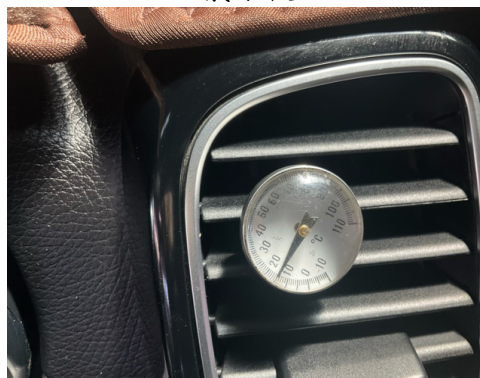
空調溫度

| 查定項目 Inspection Item | 有無異常狀況 Findings | | 備註事項 |
|---|---|---|---|
| 前空調冷氣作動中央出風口溫度 | 15°C | | |
