# YES 車輛認證書

認證編號 CPF20054237135

| 廠牌 Make | TOYOTA |
| 車型 Model | CAMRY |

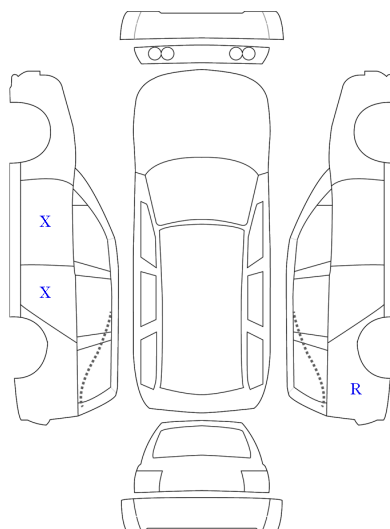
車體外觀圖

④ 鈑件鏽蝕、斑剝或鏽穿

B 受損面積約一個拳頭(含)以上

R 鈑件校正痕跡

本車體骨架結構無修復跡象。 X 更換
