# YES 車輛認證書

認證編號 CPF20054239068

| 車型 Model | SUPER FUWIN/金穩發 |

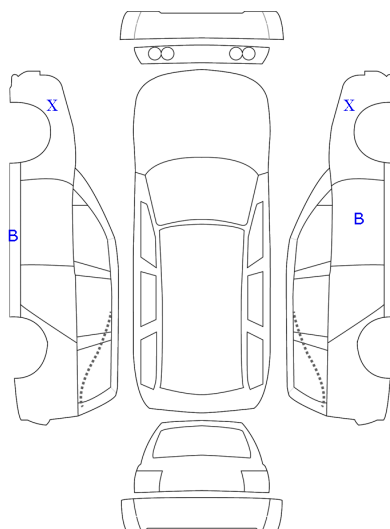
車體外觀圖

本車引擎號碼無異常。

本車車身號碼無異常。

本車輛無泡水跡象。
