# YES 車輛認證書

認證編號 CPF2005423A091

| 廠牌 Make | HYUNDAI |
| 車型 Model | I10 |

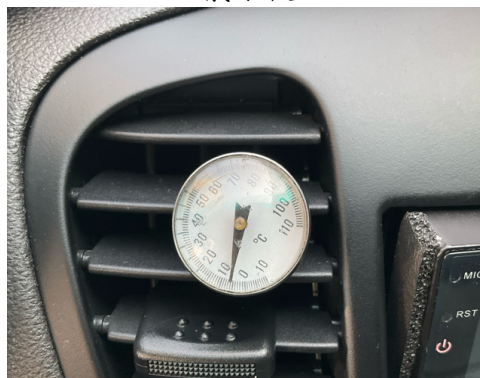
空調溫度

| 查定項目 Inspection Item | 有無異常狀況 Findings | | 備註事項 |
|---|---|---|---|
| 前空調冷氣作動中央出風口溫度 | 6 °C | | |
