**認證編號** CPF2005423C025

**車輛資料 Vehicle Information**

**車輛認證總結報告 Vehicle Inspection Findings**

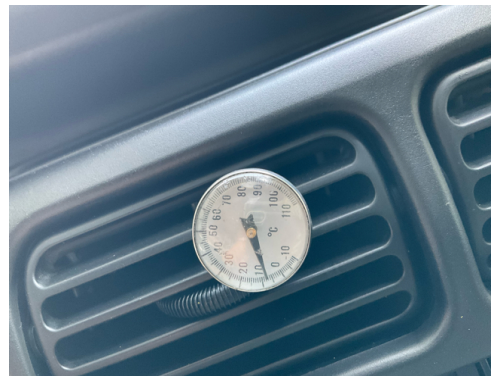
空調溫度

查定項目 Inspection Item	有無異常狀況 Findings		備註事項
檢查室外氣溫	25°C		
後空調冷氣作動中央出風口溫度	25°C		
冷凝器散熱風扇有無運轉異常	<input type="radio"/> 有	<input checked="" type="radio"/> 無	
前空調冷氣A/C開關燈號	<input type="radio"/> 有	<input checked="" type="radio"/> 無	
前空調風速開關各段風速	<input type="radio"/> 有	<input checked="" type="radio"/> 無	
前空調冷氣作動中央出風口溫度	8°C		
後空調冷氣A/C開關燈號			無此項目
後空調風速開關各段風速	<input checked="" type="radio"/> 有	<input type="radio"/> 無
