認證編號 CPF20054241090

車輛資料 Vehicle Information

車輛認證總結報告 Vehicle Inspection Findings

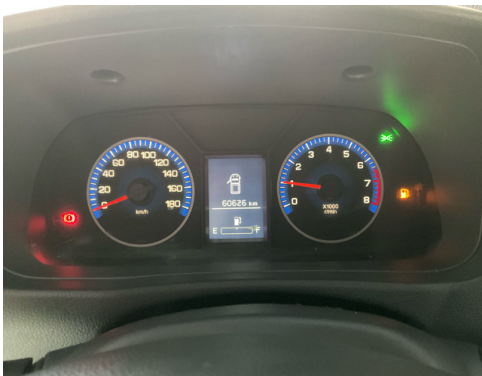
| 現況實車里程 Mileage (僅揭露, 不具保證效力) | 60,626 |

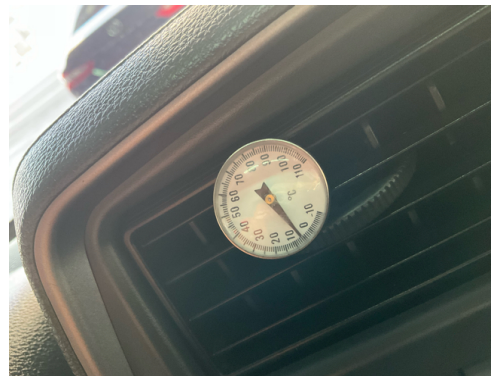
空調溫度

| 查定項目 Inspection Item | 有無異常狀況 Findings | | 備註事項 |
|---|---|---|---|
| 前空調冷氣作動中央出風口溫度 | 6°C | | |
