認證編號 CPF20054241150

## 車輛資料 Vehicle Information

## 車輛認證總結報告 Vehicle Inspection Findings

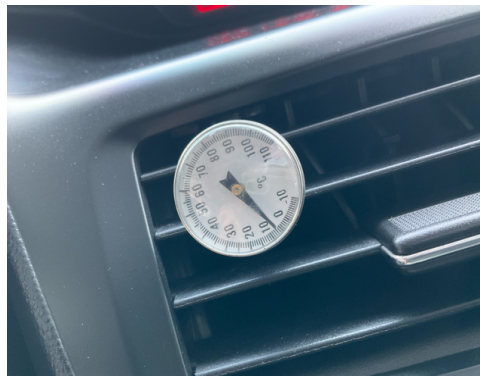
空調溫度

| 查定項目 Inspection Item | 有無異常狀況 Findings | | 備註事項 |
|---|---|---|---|
| 前空調冷氣作動中央出風口溫度 | 7°C | | |
