# YES 車輛認證書

認證編號 CPF20054243039

| 廠牌 Make | BMW |
| 車型 Model | 2 SERIES |

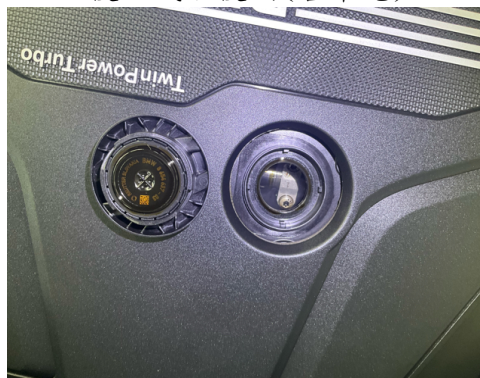
機油蓋

| 查定項目 Inspection Item | 有無異常狀況 Findings | | 備註事項 |
|---|---|---|---|
| 機油油量、油質有無異常 | <input type="radio"/> 有 | <input checked="" type="radio"/> 無 | |

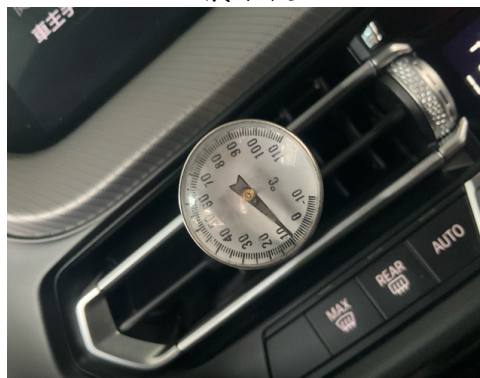
空調溫度

| 查定項目 Inspection Item | 有無異常狀況 Findings | | 備註事項 |
|---|---|---|---|
| 前空調冷氣作動中央出風口溫度 | 9 °C | | |
