# YES 車輛認證書

認證編號 CPF20054243120

| 廠牌 Make | HYUNDAI |
| 車型 Model | STAREX |

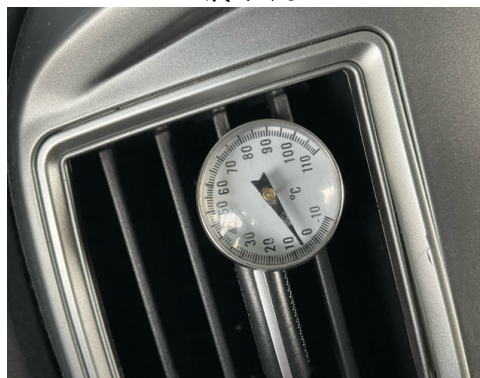
空調溫度

| 查定項目 Inspection Item | 有無異常狀況 Findings | | 備註事項 |
|---|---|---|---|
| 前空調冷氣作動中央出風口溫度 | 6°C | | |
