# YES 車輛認證書

認證編號 CPF20054243162

| 廠牌 Make | TOYOTA |
| 車型 Model | SIENTA |

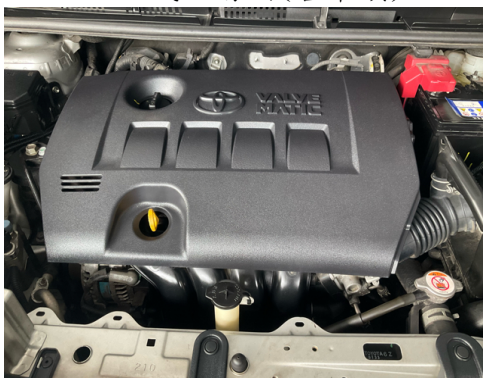
引擎室

本車引擎號碼無異常。

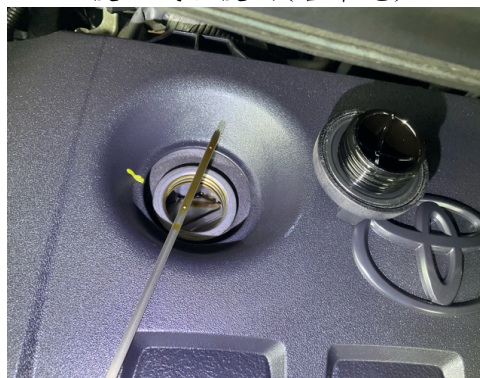
機油蓋

| 查定項目 Inspection Item | 有無異常狀況 Findings | | 備註事項 |
|---|---|---|---|
| 機油油量、油質有無異常 | <input type="radio"/> 有 | <input checked="" type="radio"/> 無 | |

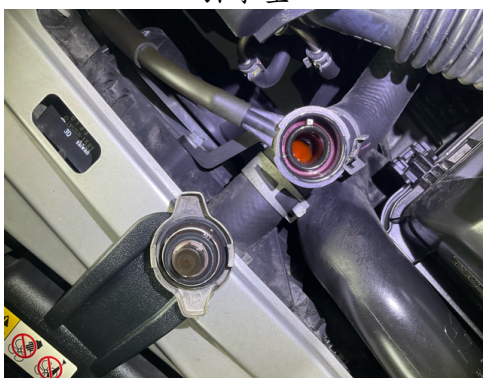
水箱蓋

| 查定項目 Inspection Item | 有無異常狀況 Findings | | 備註事項 |
|---|---|---|---|
| 冷卻水有無添加防鏽劑 | <input type="radio"/> 有 | <input checked="" type="radio"/> 無 | |

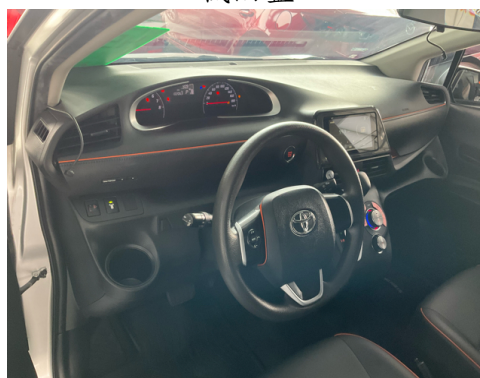
儀錶板

| 查定項目 Inspection Item | 有無異常狀況 Findings | | 備註事項 |
|---|---|---|---|
| 警告指示燈有無異常作動 | <input type="radio"/> 有 | <input checked="" type="radio"/> 無 | |

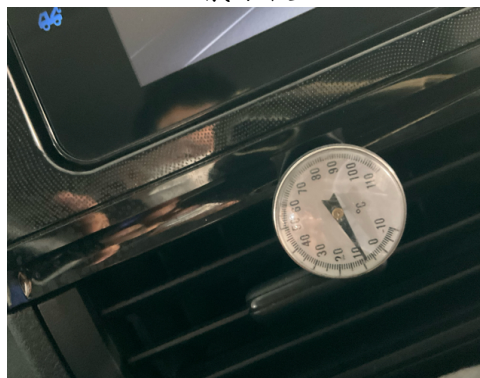
空調溫度

| 查定項目 Inspection Item | 有無異常狀況 Findings | | 備註事項 |
|---|---|---|---|
| 前空調冷氣作動中央出風口溫度 | 9°C | | |
