# YES 車輛認證書

## 車輛認證總結報告 Vehicle Inspection Findings

認證編號： CPF20054243163

廠牌：HONDA  
排檔型式：手自排  
車門數：5門  
儀表里程數：82,815

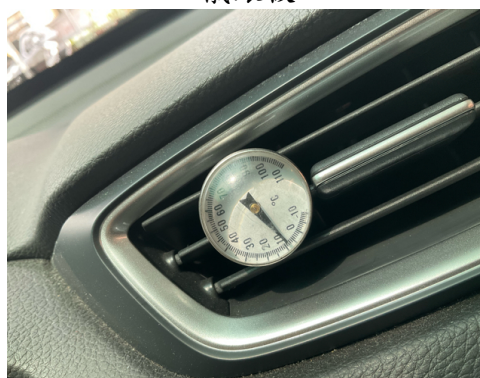
空調溫度

| 查定項目 Inspection Item | 有無異常狀況 Findings | | 備註事項 |
|---|---|---|---|
| 前空調冷氣作動中央出風口溫度 | 9°C | | |
