# YES 車輛認證書

認證編號 CPF20054244047

廠牌 Make	MITSUBISHI
車型 Model	DELICA
年份 Year	2021/02
排氣量 Displacement	2,378
車身號碼 VIN	***H59**
引擎號碼 Engine Number	***9S4NSYR10**
現況實車里程 Mileage (僅揭露, 不具保證效力)	74,750

## 車輛認證總結報告 Vehicle Inspection Findings

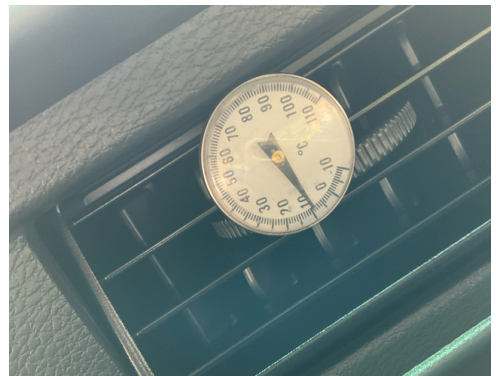
空調溫度

查定項目 Inspection Item	有無異常狀況 Findings	備註事項
檢查室外氣溫	29°C	
後空調冷氣作動中央出風口溫度		無此項目
冷凝器散熱風扇有無運轉異常	<input type="radio"/> 有 <input checked="" type="radio"/> 無	
前空調冷氣A/C開關燈號	<input type="radio"/> 有 <input checked="" type="radio"/> 無	
前空調風速開關各段風速	<input type="radio"/> 有 <input checked="" type="radio"/> 無	
前空調冷氣作動中央出風口溫度	9°C	
後空調冷氣A/C開關燈號		無此項目
後空調風速開關各段風速		無此項目
